COM[®] WAS-250-30/50 WAS-400-30/50

自動帯束機

メンテナンスマニュアル

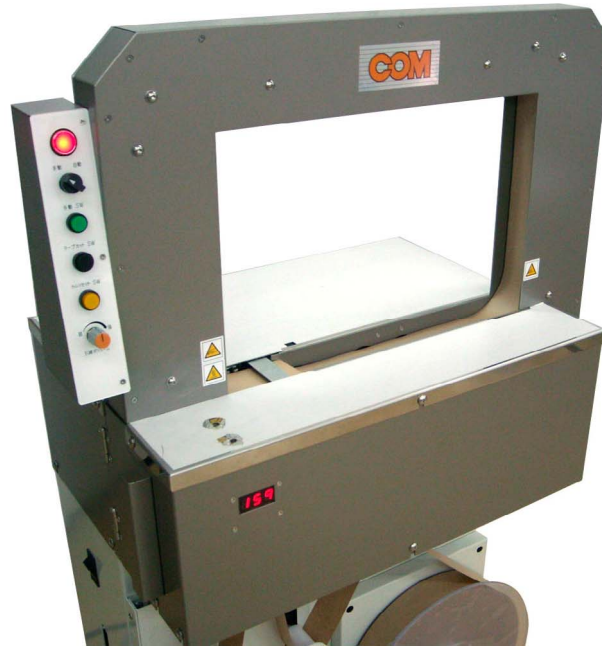
原点位置

WAS 型自動帯束機の特徴は、帯束する動作とアーチガイド内部にテープをセットする動作です。手動運転での手動スイッチオン動作または自動運転での製品検出時に帯束動作が始まり、テープがワークに巻きついた後テープが接着され、帯束動作が終了します。その後ワークを取ると、アーチガイド内部にテープがセットされ、次の帯束準備が整った状態になります。このアーチガイド内部にテープがセットされている状態での設定位置が **原点** となります。

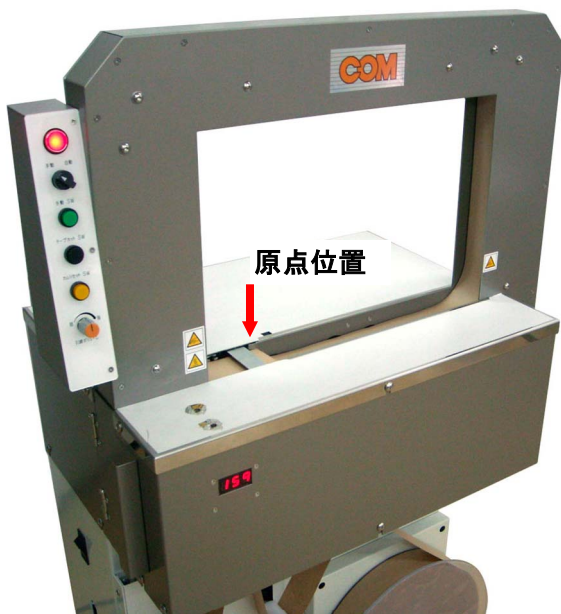
1. 手動運転時手動スイッチオンまたは自動運転時製品検出後に 帯束動作に入らない

- 原因 機械が原点位置でない。または機械は原点位置にあるがエレベータローラが下限位置にある。
※エレベータローラが下限位置にあると、機械が原点位置であっても帯束動作に入れません。
- 対策 テープカットスイッチを押す。

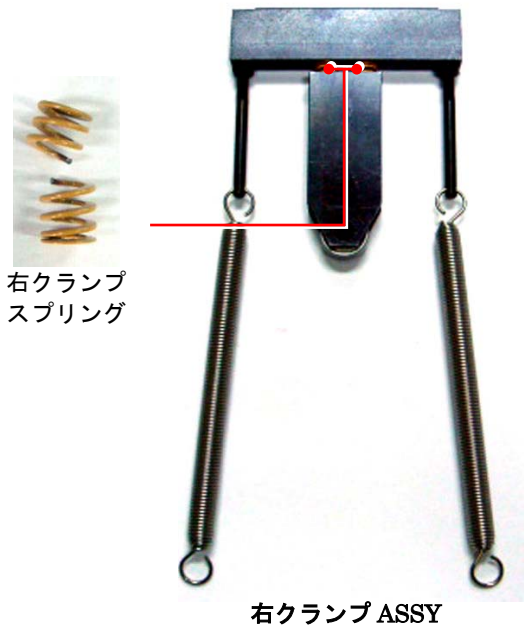
1. テープ外側の合わせしろが短い

- 原因 右クランププレートのつかみが悪い。
→右クランプスプリングが破損している。
- 対策 右クランプスプリングを交換する。
- 参照 右クランプスプリングの交換 (P. 25)

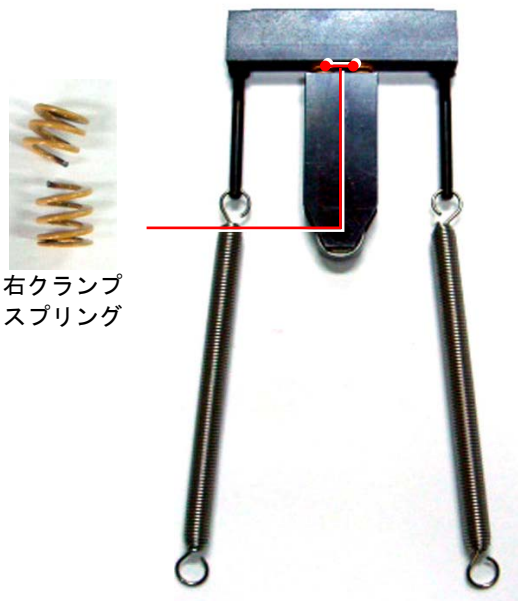
右クランプ
スプリング

- 原因① 右クランプスプリング、またはクランププレート下スプリングが破損している。
対策 右クランプスプリングを交換する。またはクランププレート下スプリングを交換する。
参照 右クランプスプリングの交換 (P.25)
クランププレート下スプリングの交換 (P.20)

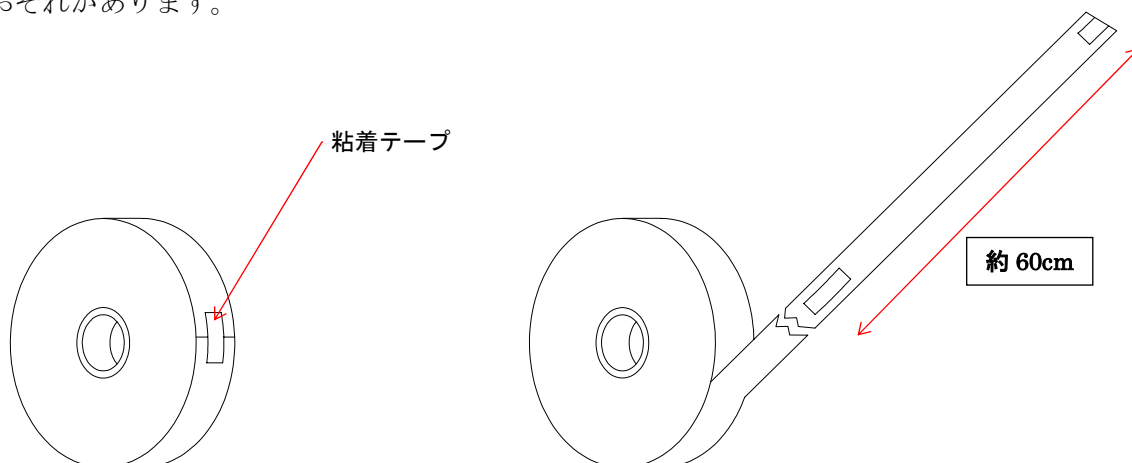
ゴムローラ

- 原因② ゴムローラの摩耗により、テープが蛇行している。
 対策 ゴムローラを交換する。
 参照 ゴムローラの交換 (P.32)

磨耗している

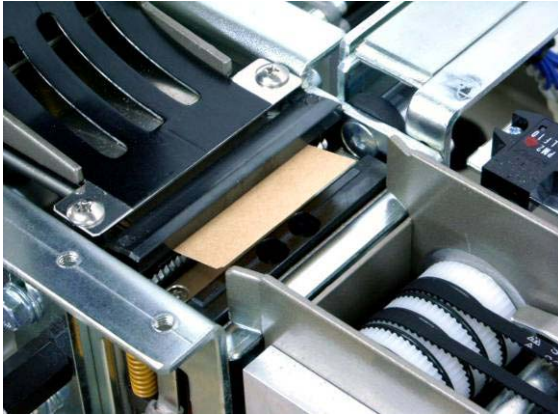
スライドプレート
スプリング

- 原因③ スライドプレートスプリングが破損してクランププレート、ヒータプレート、右クランププレートが戻らずテープ送りを邪魔している。
 対策 スライドプレートスプリングを交換する。
 参照 スライドプレートスプリングの交換 (P.33)

テープ送り正常時のクランププレート、ヒータ、右クランププレートはスライドプレートスプリングにより最下点まで下がりますが、スライドプレートスプリングが破損した場合は下がらずにテープ送りの邪魔になります。

テープ送り正常時

テープ送り異常時

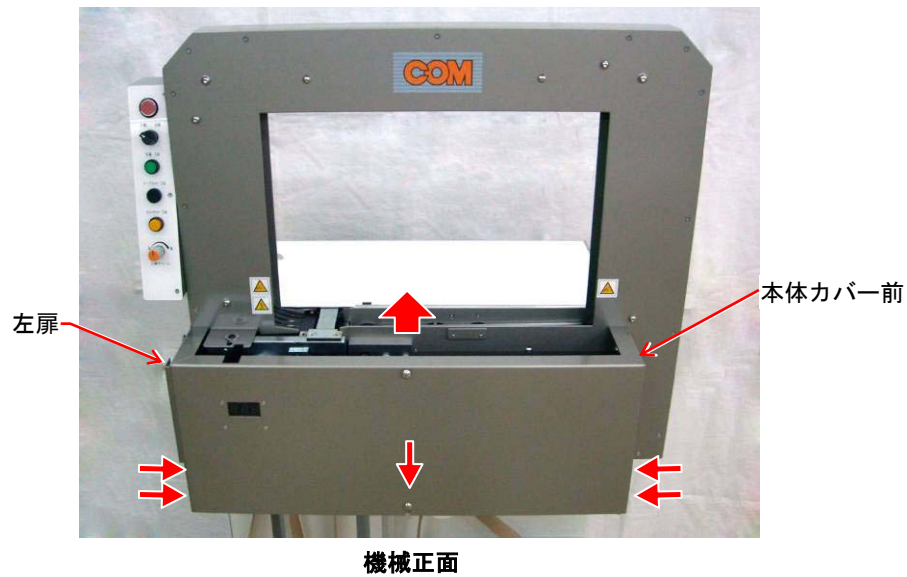
1. 矢印のネジ 5 個を緩め、左扉を開けて本体カバー前を持ち上げます。

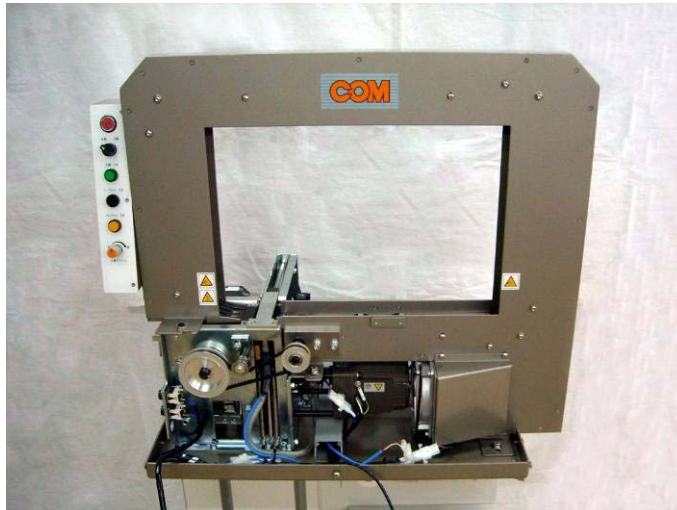
本体カバー前取り外し後

2. ディスプレイのコンネクタとマグネットキャッチのコンネクタ (CN10) を外すと本体カバー前が取り外せます。

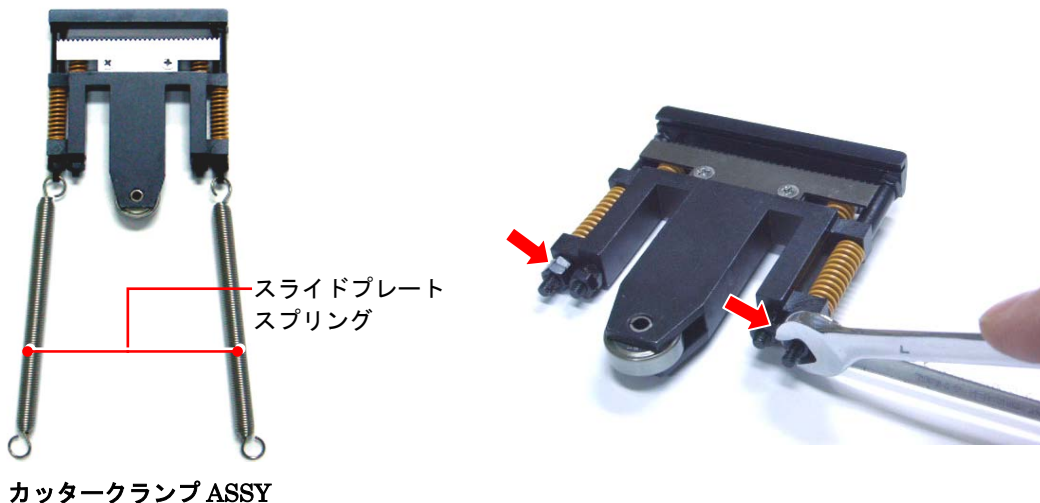
1. カッタークランプ ASSY からスライドプレートスプリングを外し、矢印 2 箇所 W ナットを取り外します。

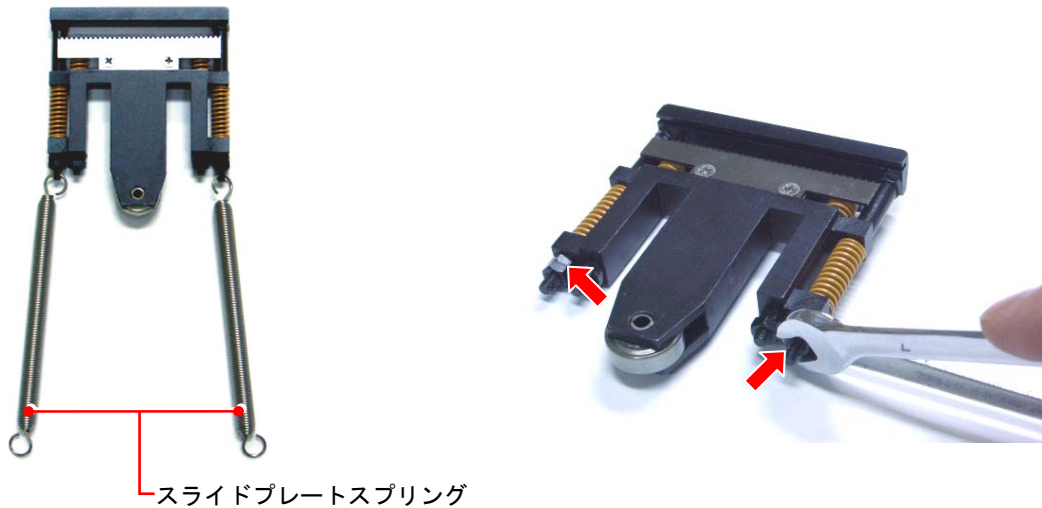
1. カッタークランプ ASSY からスライドプレートスプリング 2 本を外し、矢印 2 箇所のWナットを外します。

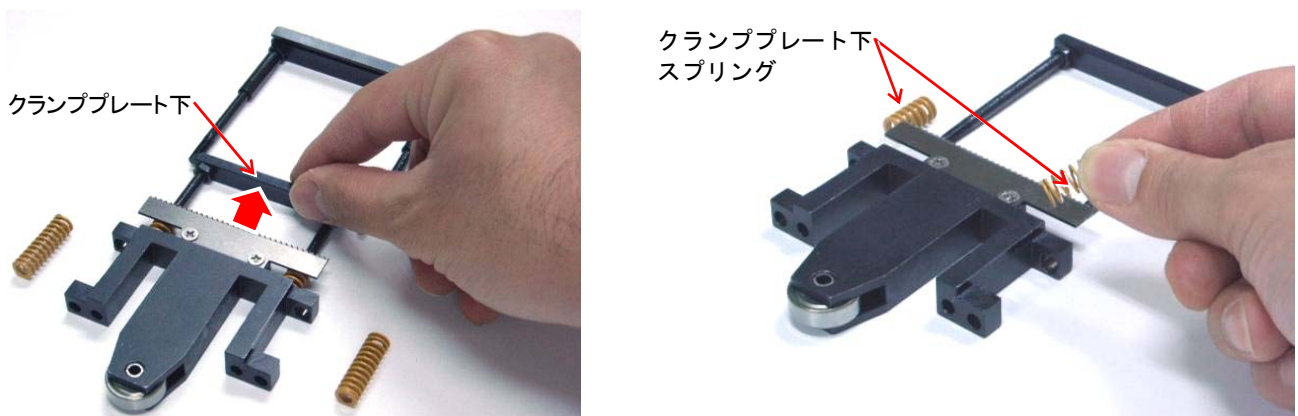
3. クランププレート下を矢印の方向に取り外すと、クランププレート下スプリングを交換できます。

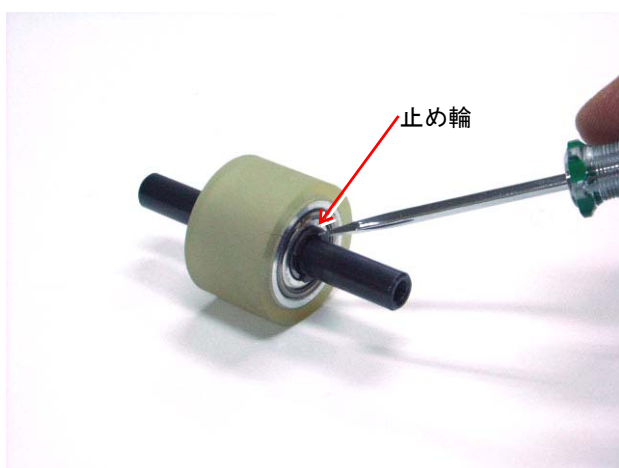
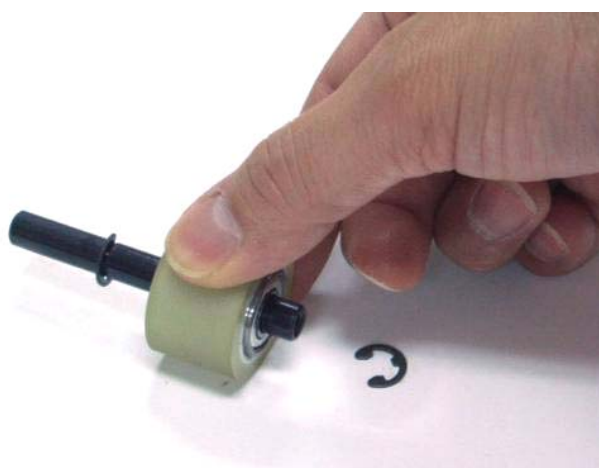
3. ゴムローラ両端にある止め輪のどちらか片側をラジオペンチなどで外すと、ゴムローラが交換できます。
