# COM<sup>®</sup> JEZ-300 JEZ-400

卓上型自動帯束機

## メンテナンスマニュアル

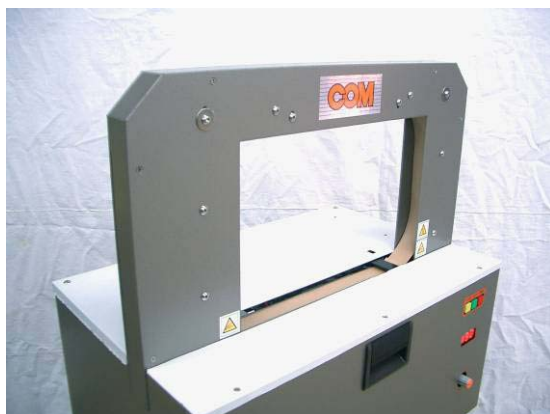
原点

JEZ 型自動帯束機は、帯束する動作とアーチガイド内にテープをセットする動作があります。

アーチガイド内にテープセットしている状態が **原点** となります。

スタートボタンを押す、又はオートセンサーが働くと帯束動作を始め、ワークがテープに巻き付いたあとにヒーターが接着動作を行い帯束終了します。

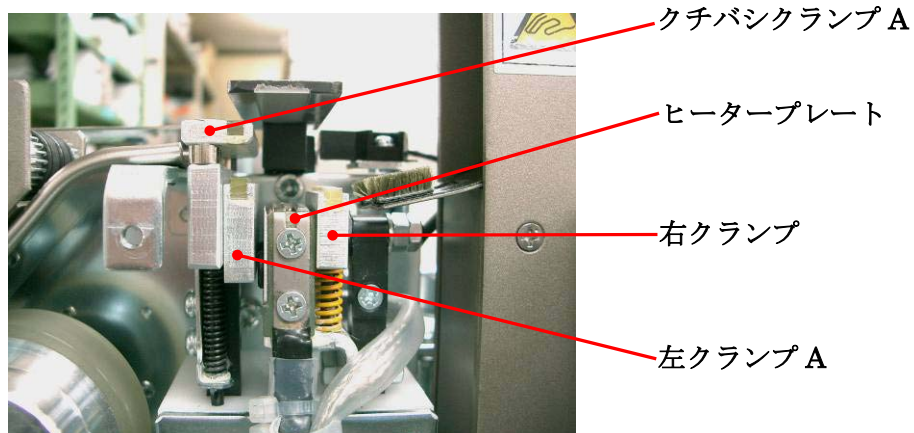
ヒーター、クランプ部

原点から帯束スタートさせた瞬間にクチバシクランプ A がテープ（テープ先端側）をつかみます。

その後ローラーがテープを引き締める動作を行います。テープがワークに巻き付いた後、右クランプ、次に左クランプ A がテープをつかんでテープが張った状態になり、カッターがテープを切ると同時にヒーターがテープを接着させます。

その後ワークとテープの間にあるスペーサーが下がりその間から抜けて帯束が終了します。

ワークを取るとオートセンサーが働き、スペーサーが元の位置に出てローラーがテープを送り原点に戻ります。

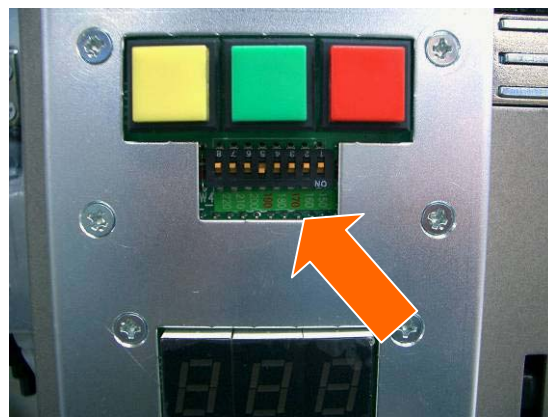
温度調整スイッチ

1) ヒーターの温度が適温でない。

矢印のディップスイッチを切り替える事でヒーターの温度調整が行えます。

(温度が低い場合、1段ずつテープの接着を確認しながら上げて下さい。)

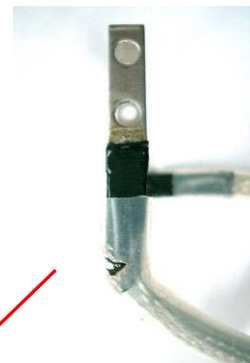
ヒーターリード線

②温度表示部の温度表示が安定しない、もしくは表示されない。

原因 ヒーターリード線が断線している。

対策 ヒータープレート Assy の交換

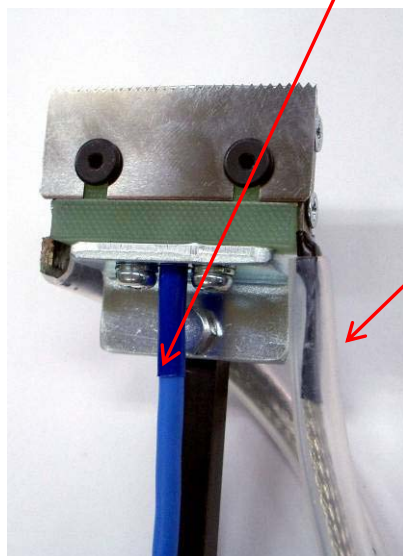
ヒータープレート Assy 部

2) ヒーターの温度が上がらない。

①温度表示部に「Er 1」と表示される。

原因 熱電対が断線している。

対策 ヒータープレート Assy の交換

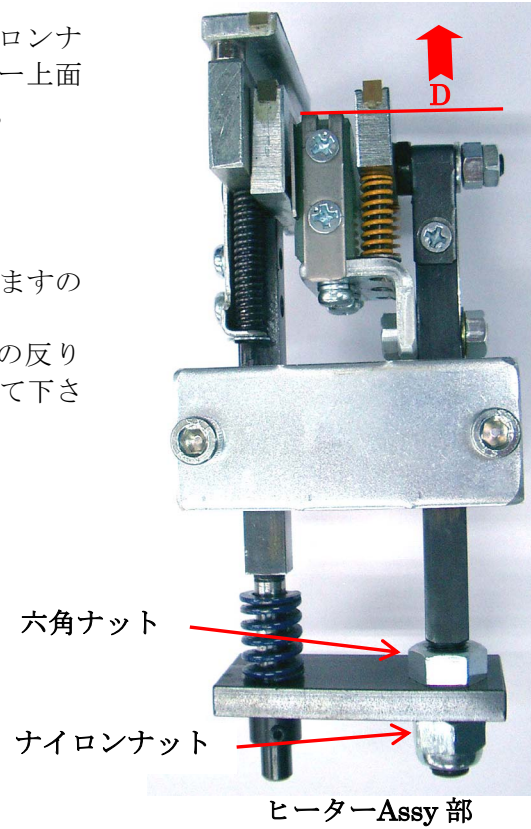
3) ヒーターの圧力が弱い。

ヒーターの圧力が不足して接着が悪い場合は、ナイロンナットを緩めて、六角ナットを時計方向に回しヒーター上面を矢印 D の方向に移動させて圧力を調整して下さい。

**注意** 圧力を上げすぎると、機械の破損原因になりますので慎重に行ってください。  
テープの接着が悪くなる原因にスペーサーの反りも考えられます。まず、スペーサーを交換して下さい。

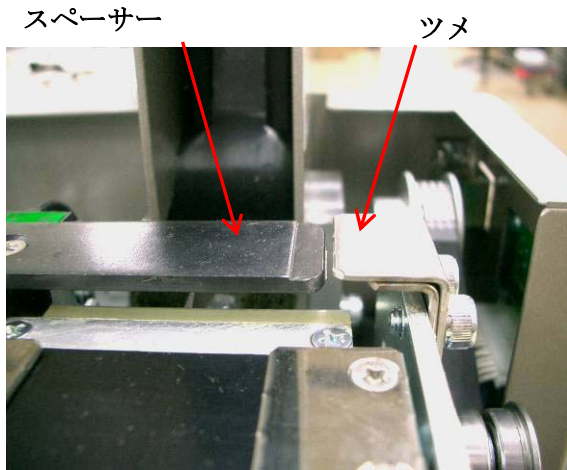
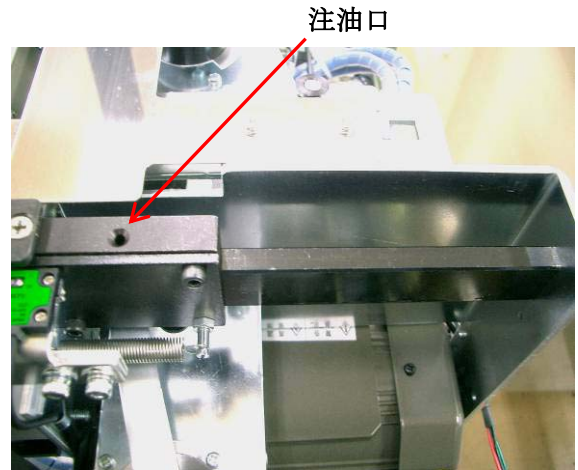
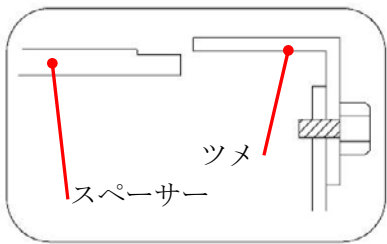
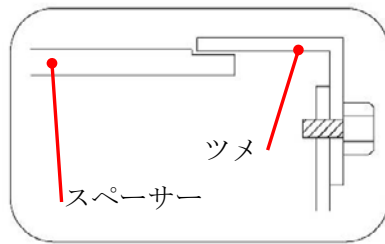
スペーサー部

4) スペーサーが反って圧力が逃げる。

原因① スペーサー部の油切れによる動作不良で、スペーサー先端がツメに届かない。

対策 スペーサー部に注油する

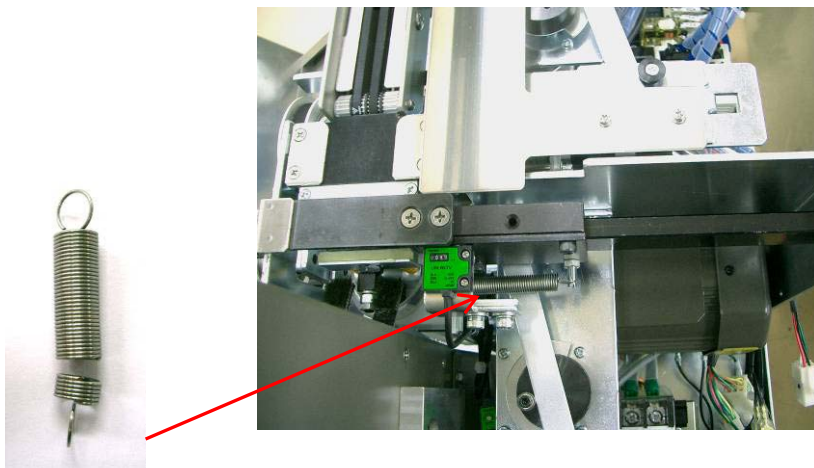
原因② スペーサー Springs が破損している。

対策 スペーサー Springs を交換する

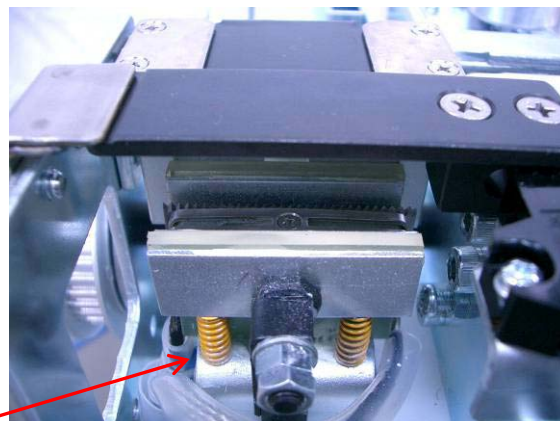
右クランプスプリング

1) テープ外側の合わせしろが短い。

原因 右クランプの掴みが悪い。  
(右クランプスプリングが破損している)

対策 右クランプスプリングの交換  
参照 右クランプスプリングの交換 (P.18)

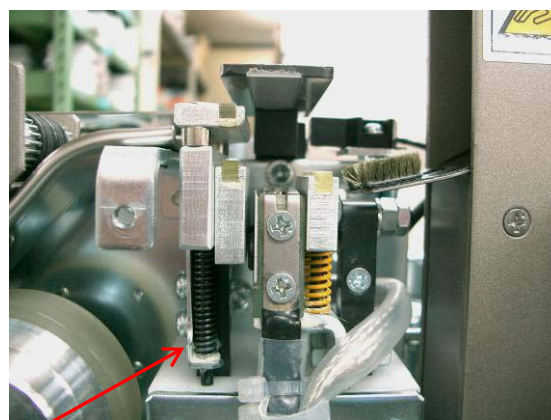
クチバシクランプスプリング

2) テープ内側の合わせしろが短い。

原因 クチバシクランプ A の掴みが悪い。  
(クチバシクランプスプリングが破損している)

対策 クチバシクランプスプリング交換  
参照 クチバシクランプスプリング交換(P.18)

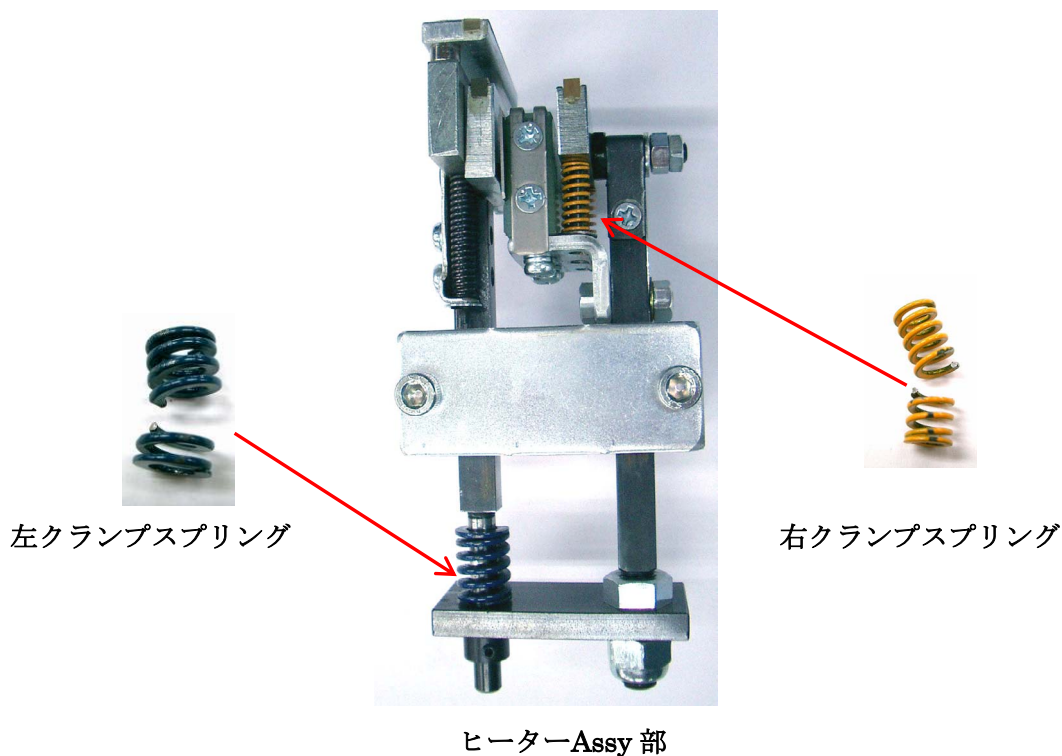
1) テープが切れない、又は切れが悪い。

原因① 右クランプ又は、左クランプスプリングが破損している。

対策 右クランプスプリングの交換  
左クランプスプリングの交換  
参照 右クランプスプリングの交換 (P.18)  
左クランプスプリングの交換 (P.19)

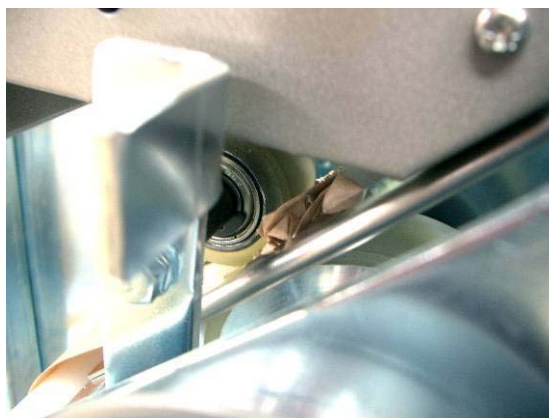
1) ゴムローラーでテープが詰まる

原因① テープ新品時にテープ先端を止めている粘着テープがテープ送りを邪魔している。

ゴムローラー部でテープが蛇腹折れになって詰まった時は、ローラーか挿入ガイドやクランププレート下部に粘着物が付着している可能性があります。

対策 粘着物を金差しなどでこすって取り除いてください。その後シンナーやアルコールなどで清掃してください。

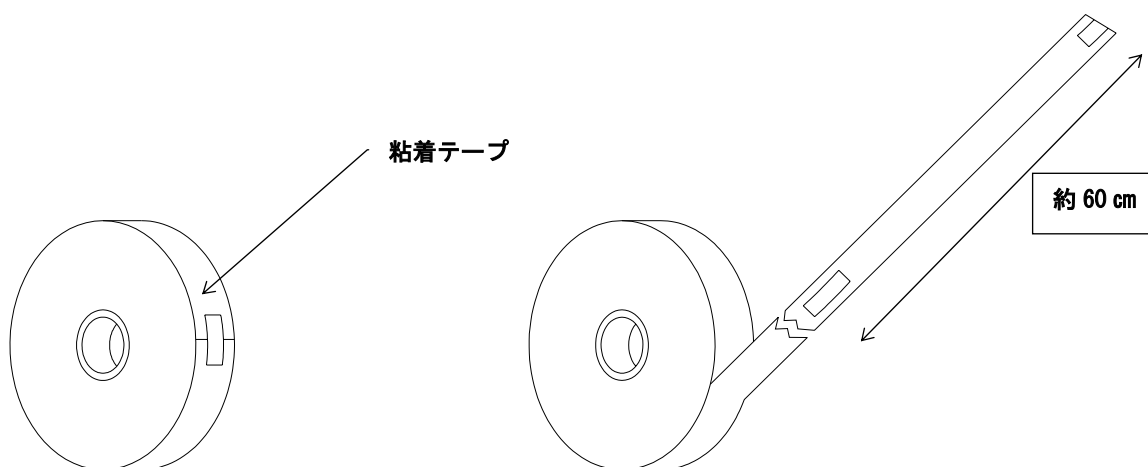
粘着テープの不具合について

新品のテープは、崩れないように端を粘着テープで止めてあります。  
新品のテープを使用するときは、矢印の部分（約60cm）を必ず切り取ってください。  
切り取らずにそのまま使用すると、粘着テープがローラーやテープクランプ部などに付着してテープが詰まる恐れがあります。

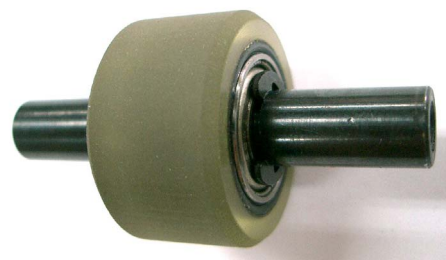
ゴムローラー

原因② ゴムローラーの摩耗によりテープが蛇行している。

対策 ゴムローラーを交換する。  
参照 ゴムローラーの交換 (P.20)

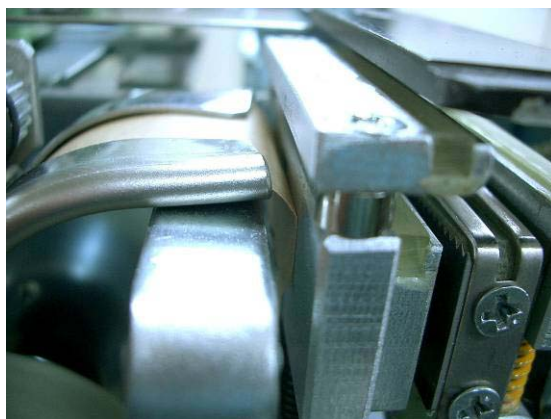
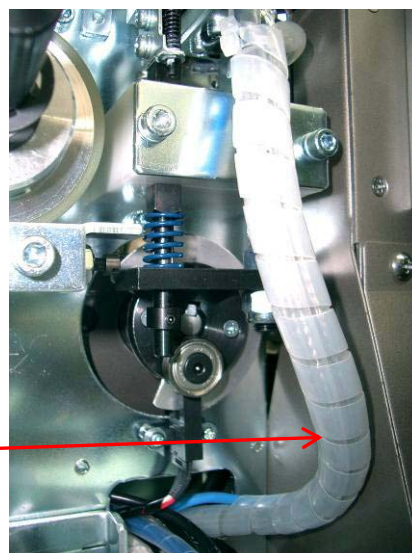
ヒーターリード線

原因③ ヒーターAssy 部が最下点に戻らずテープ送りを邪魔している。

- ・ 右クランプ軸と左クランプ軸の汚れを取り除きスムーズに動くようにする。
- ・ ヒーターリード線が邪魔をして、最下点に戻らない場合は、配線を整えてみる。

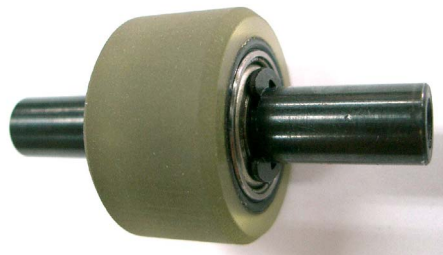
ゴムローラー

テープの引き締めが弱い又は、引き締めてない。

原因① ゴムローラーの摩耗によりテープが蛇行している。

対策 ゴムローラーを交換する。  
参照 ゴムローラーの交換 ( P.20)

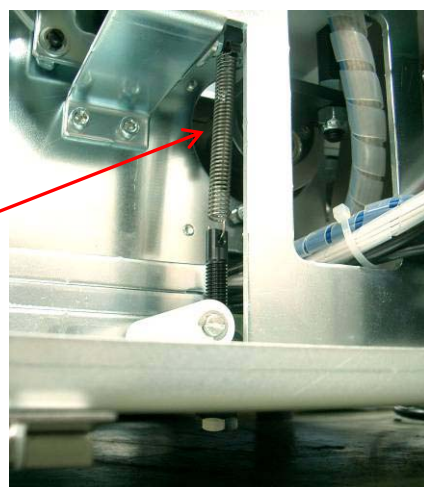
ローラーズプリング

原因② ローラーズプリングが破損している。

対策 ローラーズプリングを交換する。  
参照 ローラーズプリングの交換 ( P.22)

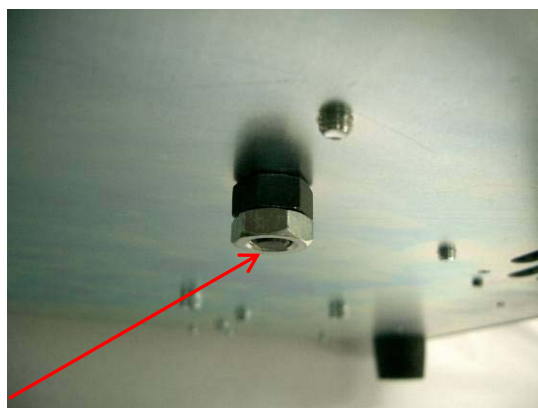
ローラーズプリング調整ナット

原因③ ゴムローラーの圧力が弱くてテープがすべる。

対策 ローラーズプリングの圧力を調整する。

注意 圧力を上げすぎると、テープの蛇行原因になりますので確認しながら行って下さい。

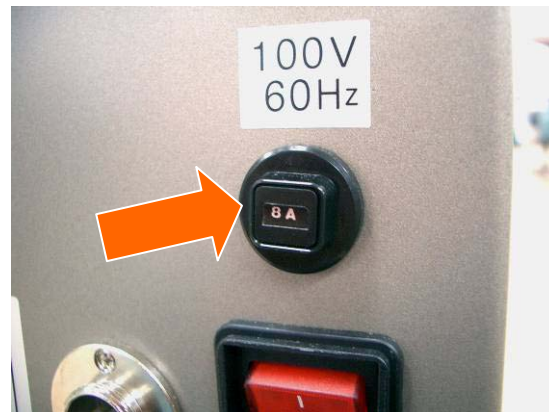
1) 電源が入らない。

原因 サークットプロテクターが働いている。

対策 サークットプロテクターを復帰させる。

注意 サークットプロテクターが作動した原因を取り除いてから復帰させて下さい。

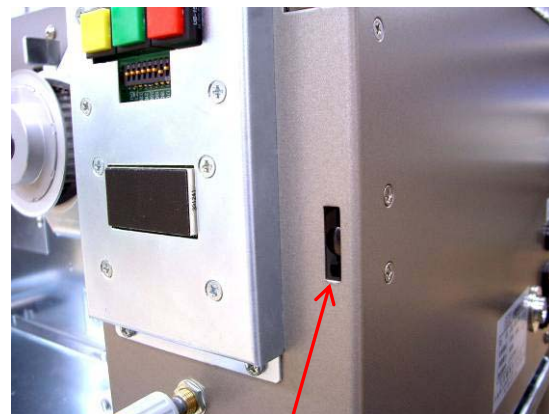
リミットスイッチ

原因① 前トビラが開いている。

対策 前トビラを閉める。

(リミットスイッチのコネクターや配線が断線していないか確認して下さい。)

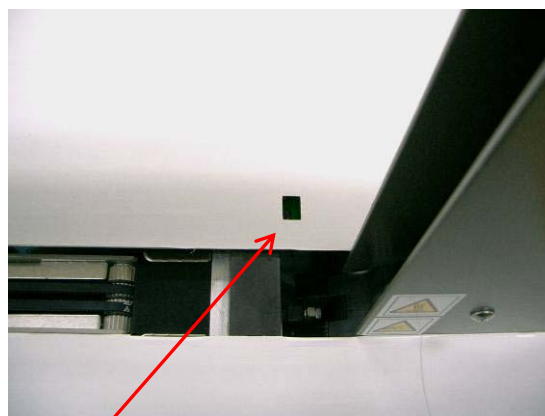
オートセンサー

原因② オートセンサーがワークを感知していない。

対策 ワークがオートセンサーの上に来るようアタッチメントの位置を調整する。

(ワークの底が平らでない場合や、透明な場合は感知しない事があります。)

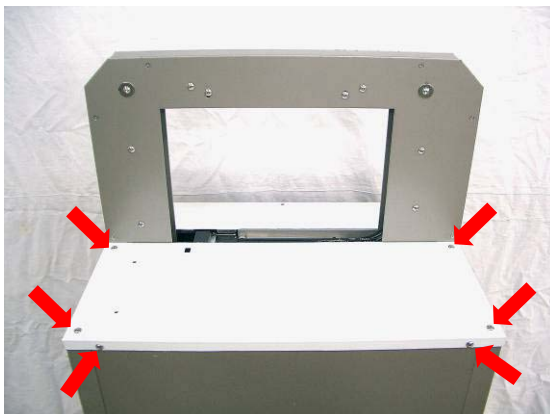
1.奥テーブルの外し方

奥テーブルを止めている（上面、後面）矢印のネジ6箇所を外して下さい。

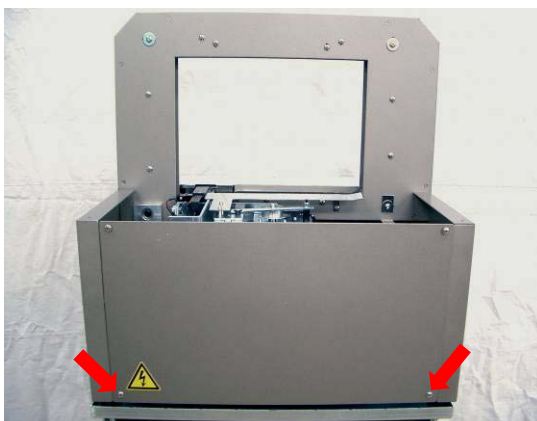
2.後カバーの外し方

後カバーを止めている（後面）矢印のネジ2箇所を外して下さい。

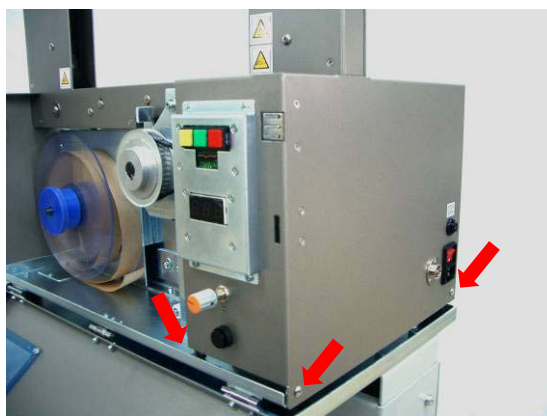
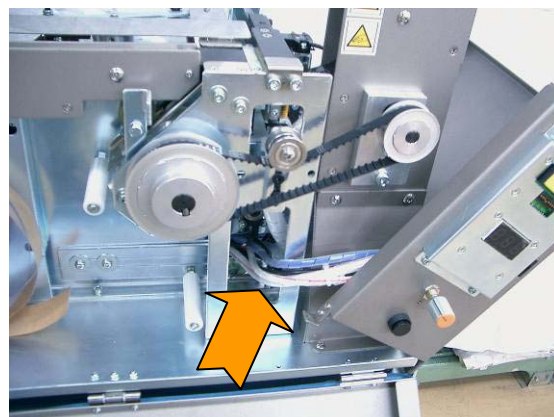
3.右カバーの外し方

右カバーを止めている（前面、側面）矢印のネジ3箇所を外して下さい。

(右カバーを無理に引っ張ると配線が断線)  
する事がありますので注意して下さい。

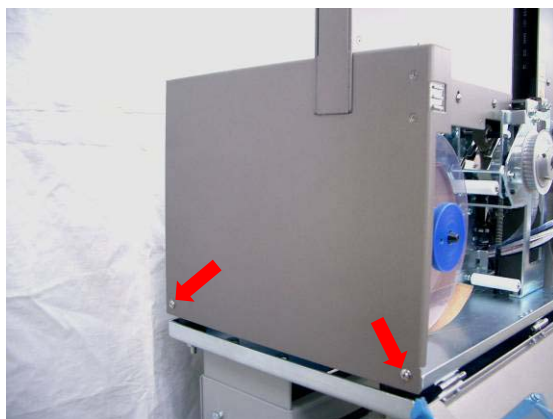
#### 4.左カバーの外し方

左カバーを止めている(側面) 矢印のネジ 2 箇所を外して下さい。

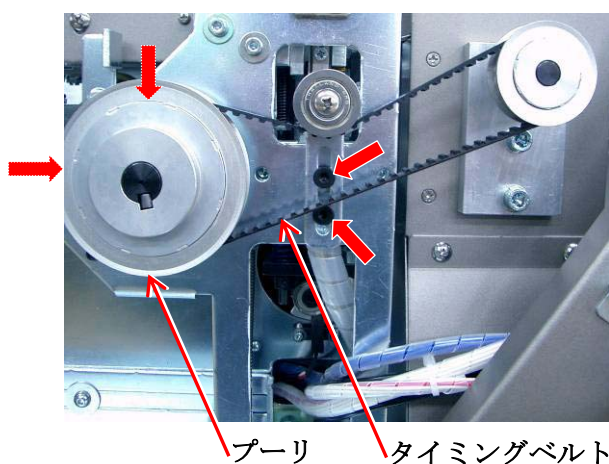
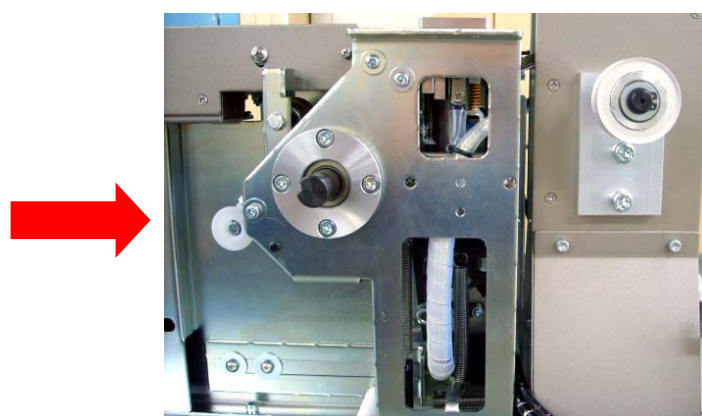
①アイドラを止めている矢印のネジ 2 箇所とプーリを取り付けているホロセットネジ 2 箇所を外し、タイミングベルトとプーリを取り外して下さい。

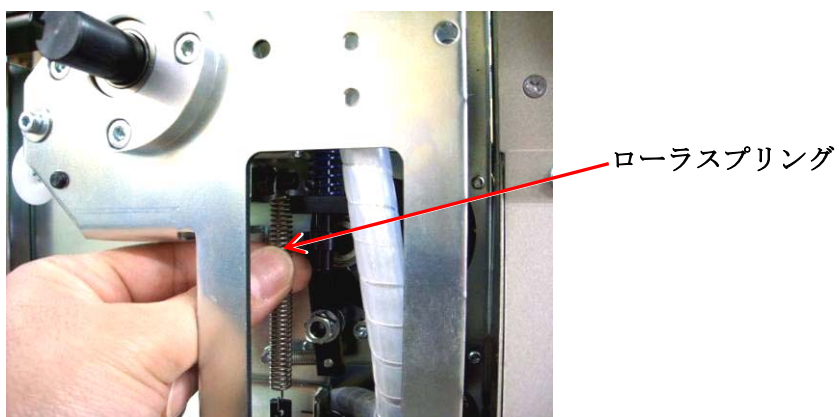
② ローラ Springs をバネポストから外して下さい。

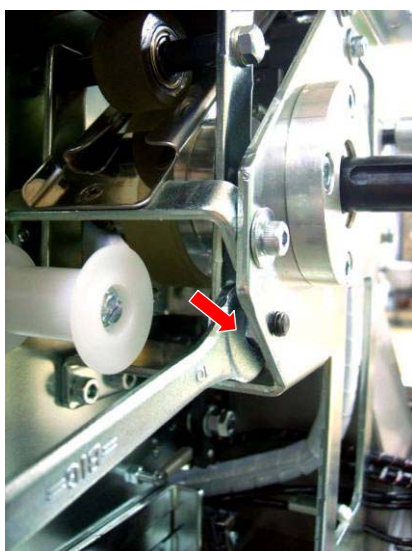
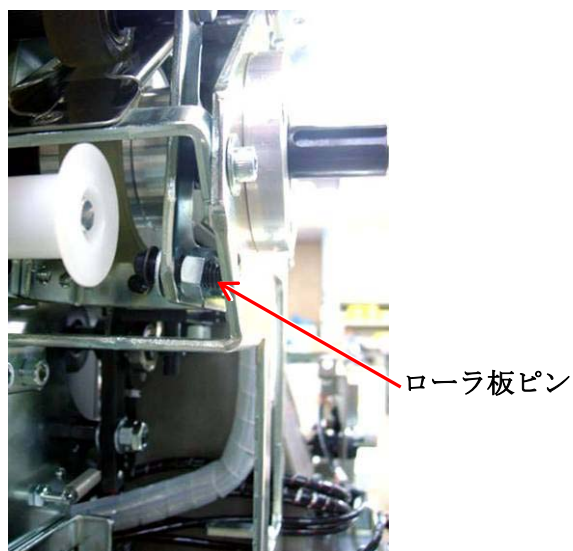
③ 手前側の矢印のナットを緩め、サブフレームからローラ板ピンを抜き取って下さい。

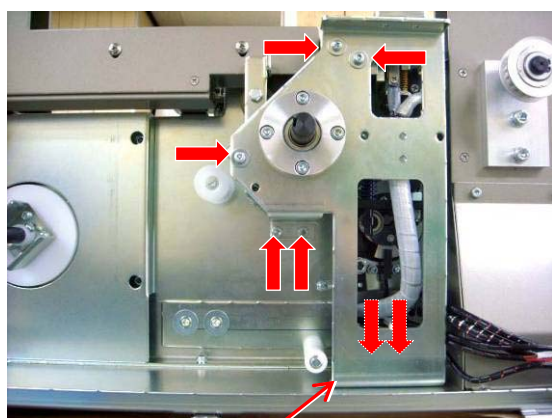
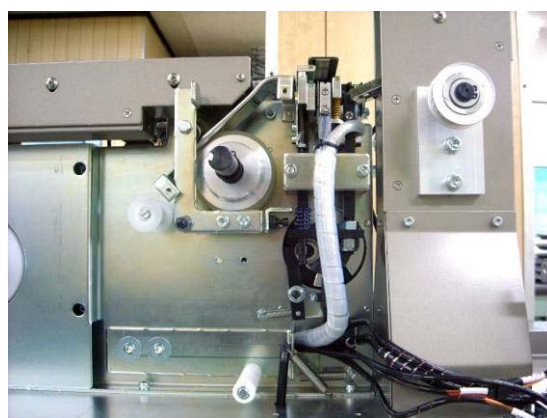
④ 矢印のネジ 7 箇所を外し、サブフレームを手前に引いて取り外して下さい。

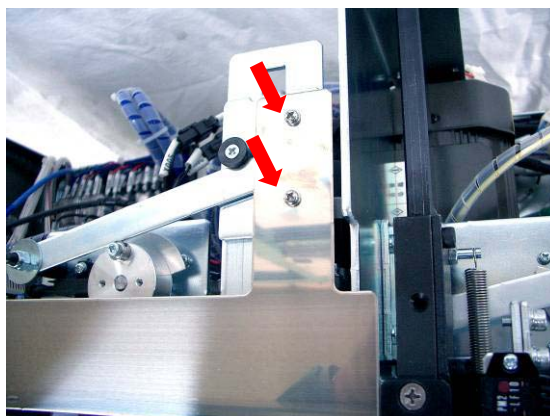
シャッター部

①シャッターを止めている矢印のネジ 2 箇所を外して下さい。

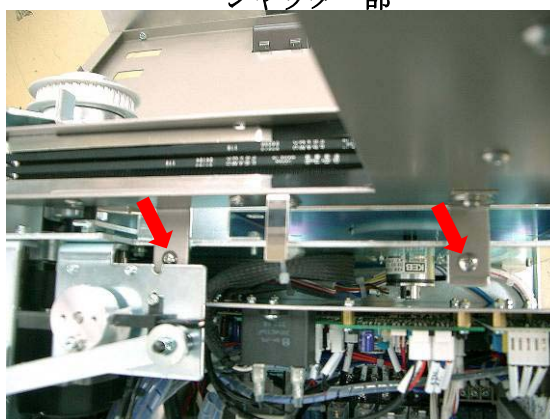
アーチガイド左後部

②アーチガイド(左後)矢印のネジ2箇所を外して下さい。

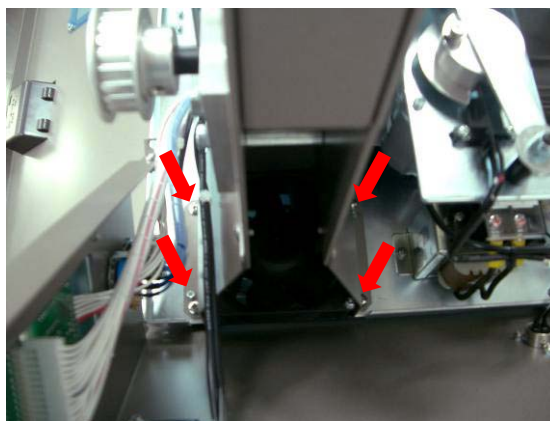
アーチガイド右側部

③アーチガイド(右側)矢印のネジ4箇所を外して下さい。

(アーチガイドを取り出す際は、無理に引っ張り出さず)  
丁寧に行ってください。配線が断線する事があります。)

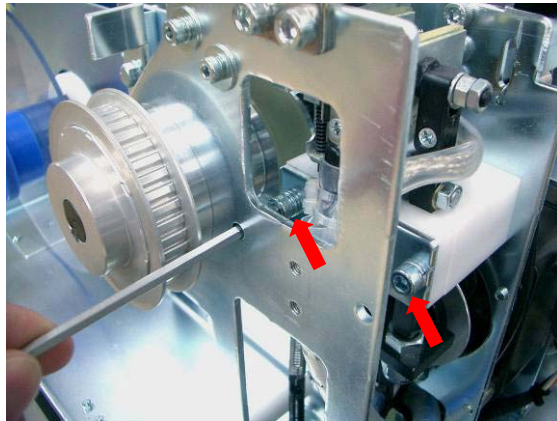
①ヒーターAssyガイドを止めている矢印のネジ2箇所を外します。

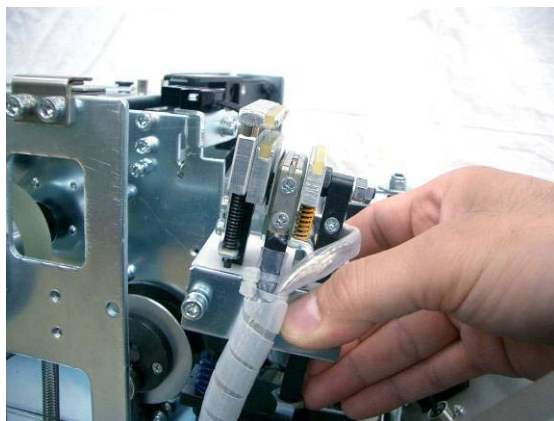
②ヒーターAssyを右方向へずらすようにして取り出します。

注意 テープカッターはげの原因となりますので十分注意して作業を行ってください。

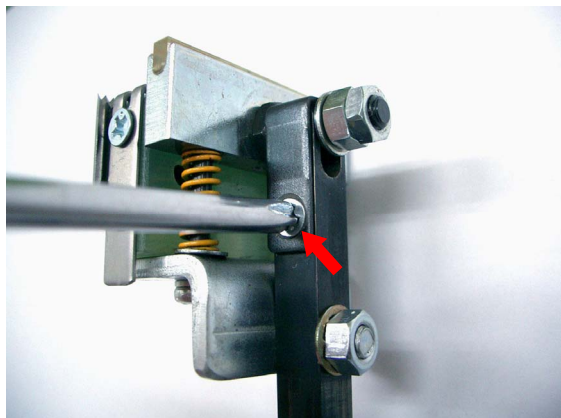
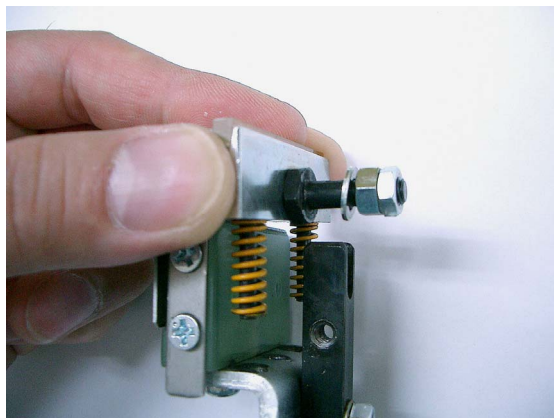
①右スプリング押え板を止めている矢印のネジを外し、右クランプを取り外します。

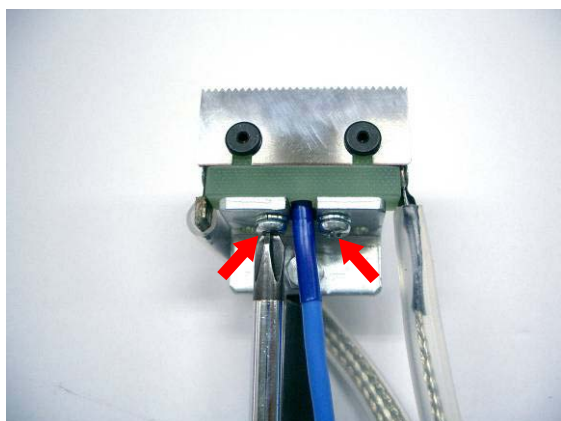
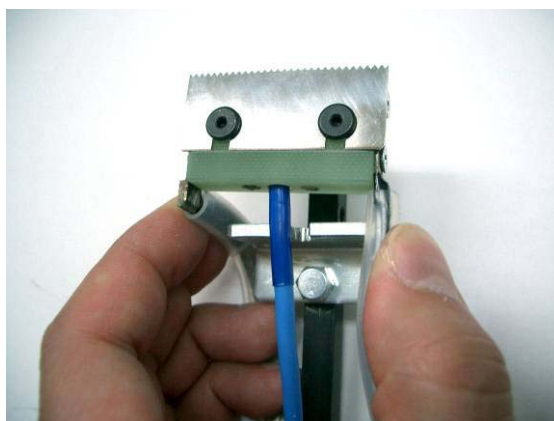
②断熱板を止めている矢印のネジ 2 箇所を外し、ヒータープレート Assy を交換して下さい。

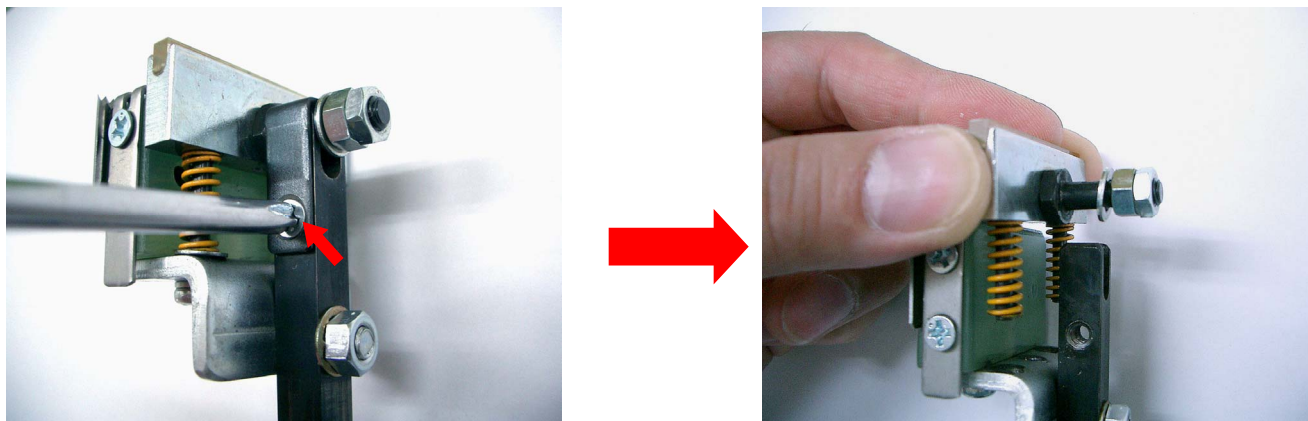
◆右クランプスプリングの交換◆

右スプリング押え板を止めている矢印のネジを外し、右クランプスプリングを交換して下さい。

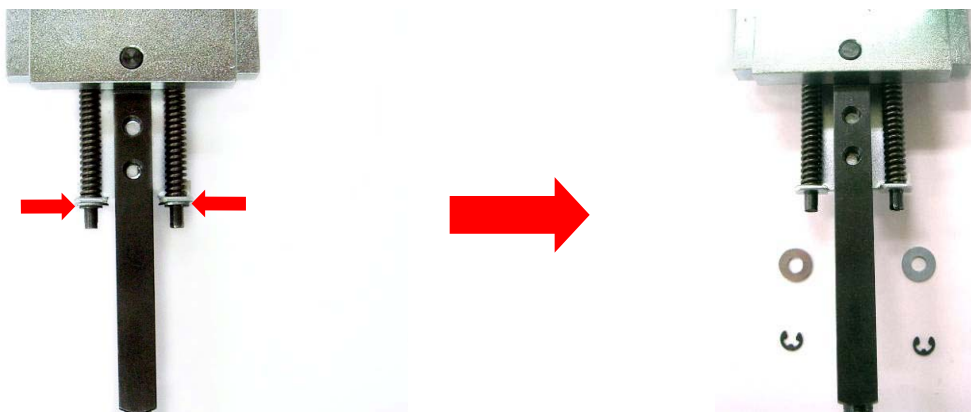
①クチバシガイドピンを止めている矢印の E リング 2箇所を外します。  
(E リングは取り外す際に紛失しないよう注意して下さい。)

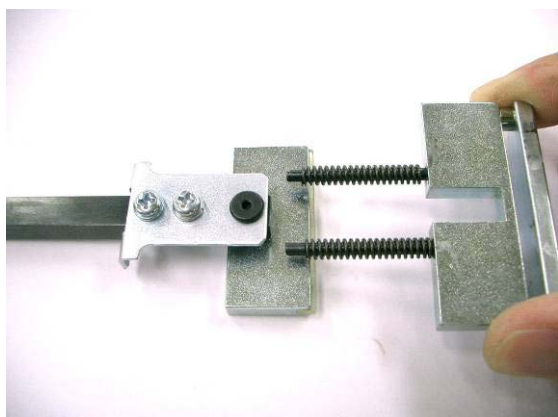
②クチバシガイドピンを取り外してクチバシクランプスプリングを交換して下さい。

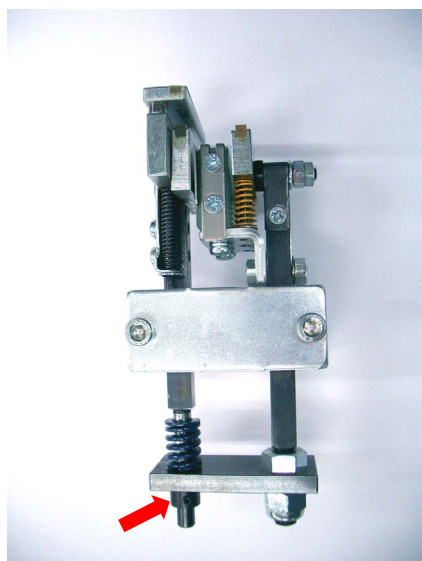
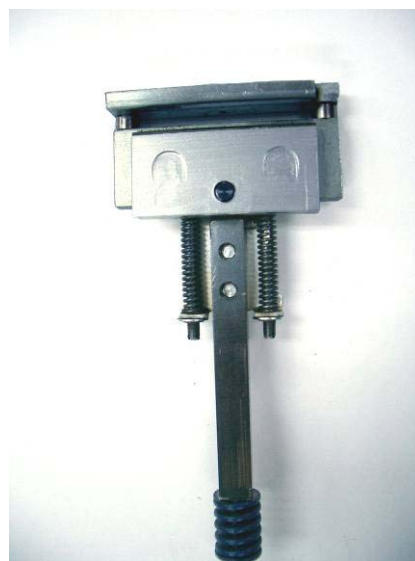
①クランプ下カラーを止めている矢印のネジを緩めて左クランプ Assy を取り外します。

②左クランプスプリングを交換して下さい。

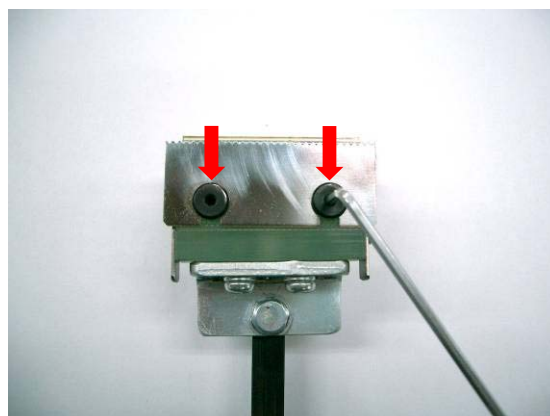
◆カッターの交換◆

テープカッターを止めている矢印のネジ 2箇所を緩めてカッターを交換して下さい。

(カッター下面は、断熱板の段差に押し当てた位置で固定して下さい。)

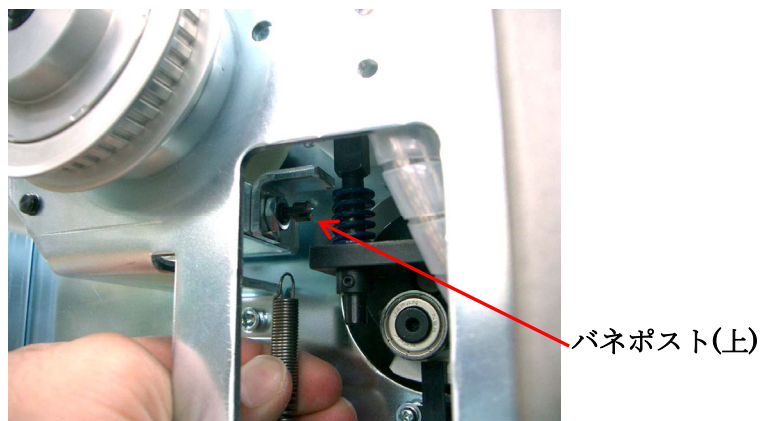
ローラー部

①バネポスト(上)からローラーズプリングを外します。

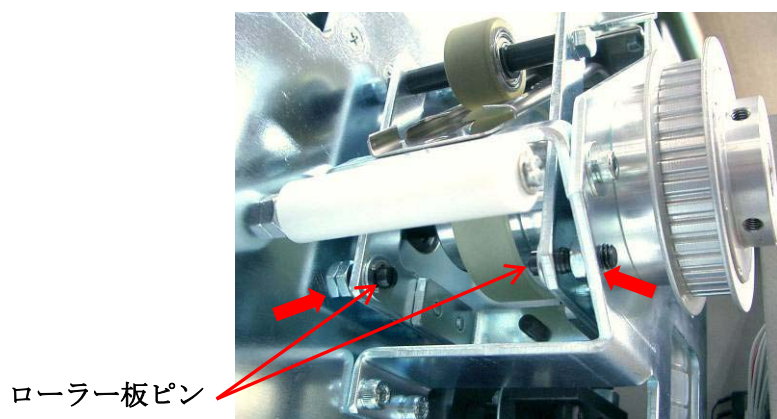
ローラー部

②ローラー板ピンを固定している矢印のナット2箇所を緩め、ローラー板ピンを左方向へ回しフレームから抜き取ります。

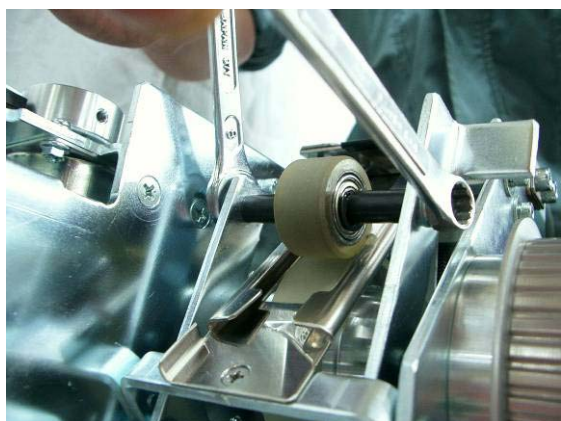
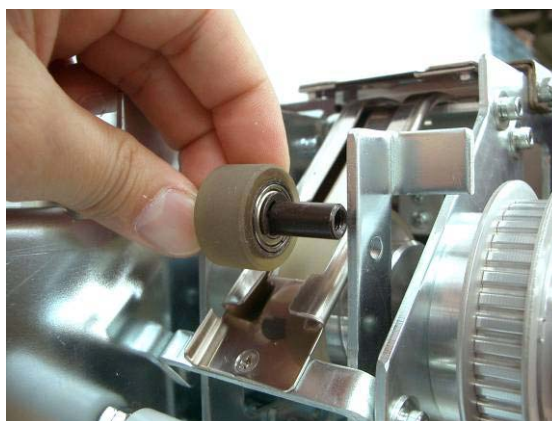
③ ローラー板ピンを抜き取る事により、ローラー板が自由に動きますのでゴムローラー軸を固定している六角ボルトを緩め、ゴムローラーを取り外して下さい。

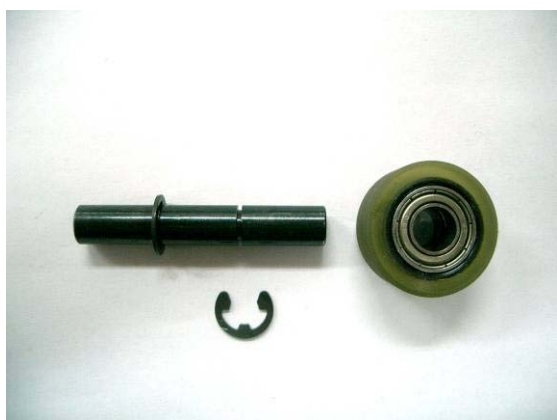
④ Eリングを外してゴムローラーを交換して下さい。

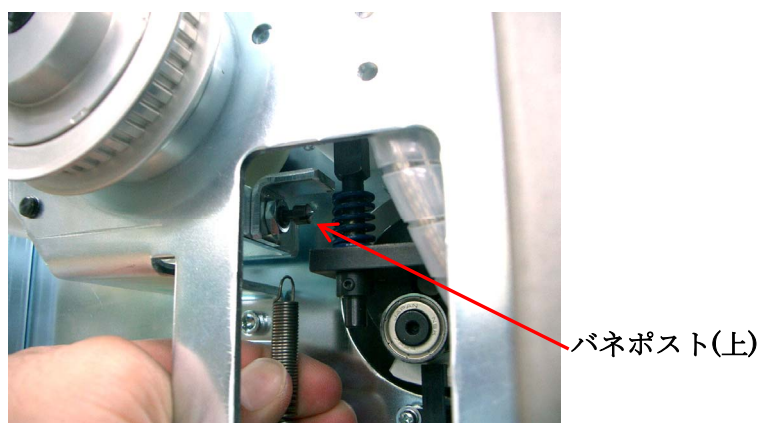
ローラー部

① バネポスト(上)からローラー Springs を外します。

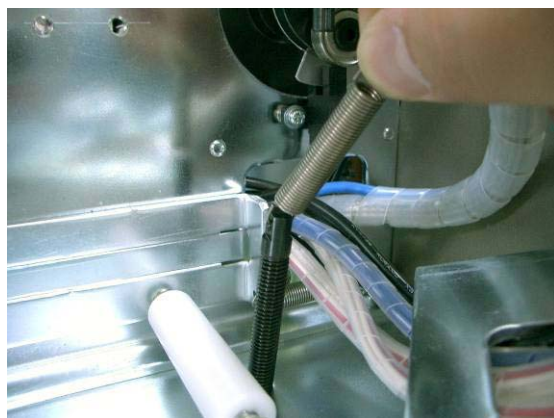
ローラー Springs 部

② 次にバネポスト(下)からローラー Springs を外して交換して下さい。  
(外れにくい場合は、ラジオペンチ等でフックを少し広げてから外して下さい。)

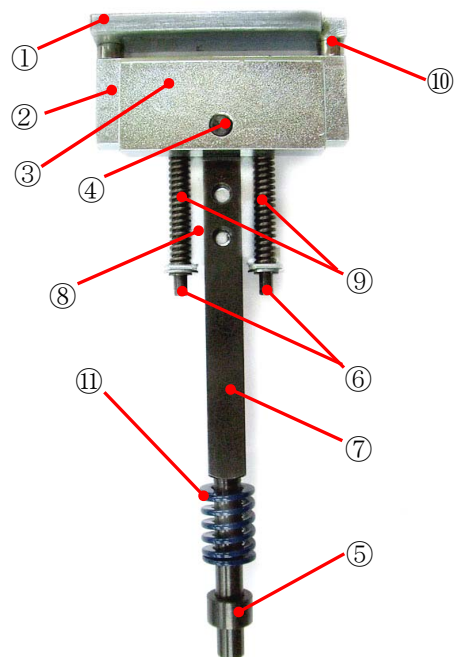
## クチバシクランプ Assy

No.	部品名	PART No.
①	クチバシクランプ A	04007
②	クチバシクランプ B	04008
③	左クランプ A	04009
④	左クランプピン	04010
⑤	クランプ下カラー	04020
⑥	ガイドピン	04014
⑦	左クランプ軸	04016
⑧	スプリング取付台	04017
⑨	クチバシクランプスプリング	04405
⑩	クチバシクランプ下スペーサー	04406
⑪	左クランプスプリング	04407

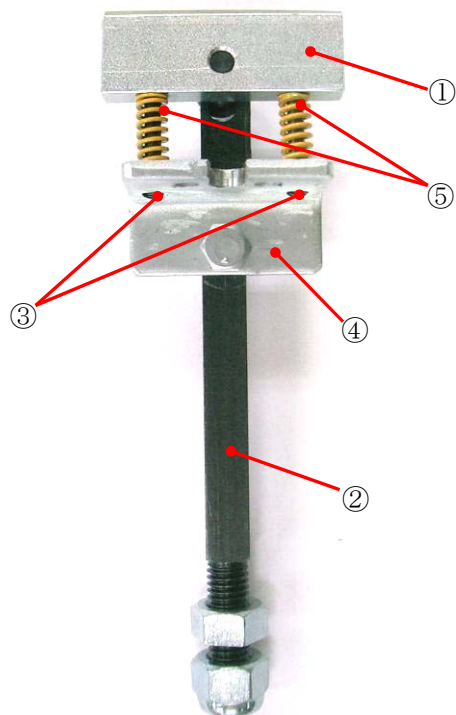
## 右クランプ Assy

No.	部品名	PART No.
①	右クランプ	04005
②	右クランプ軸	04012
③	ガイドピン A	04014
④	ヒーター取付台	04015
⑤	右クランプスプリング	04404

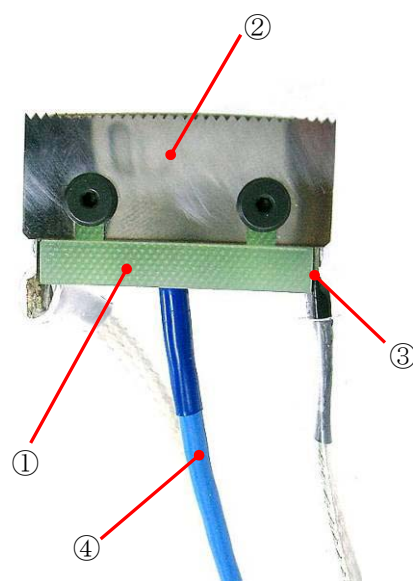
## ヒータープレート Assy

No.	部品名	PART No.
①	断熱板	04006
②	カッター	04011
③	ヒーター	04018
④	熱電対
